REPARADO DE EMERGENCIA EL HISTÓRICO PUENTE DE CASTROGONZALO,
DAÑADO POR UNA CRECIDA

Rehabilitación en el Esla

de personas y mercancías. Ejemplo de ello es la reciente rehabilitación del puente Mayor de Castrogonzalo (Zamora), estructura en servicio de alto valor histórico y patrimonial dañada por las crecidas del río Esla.

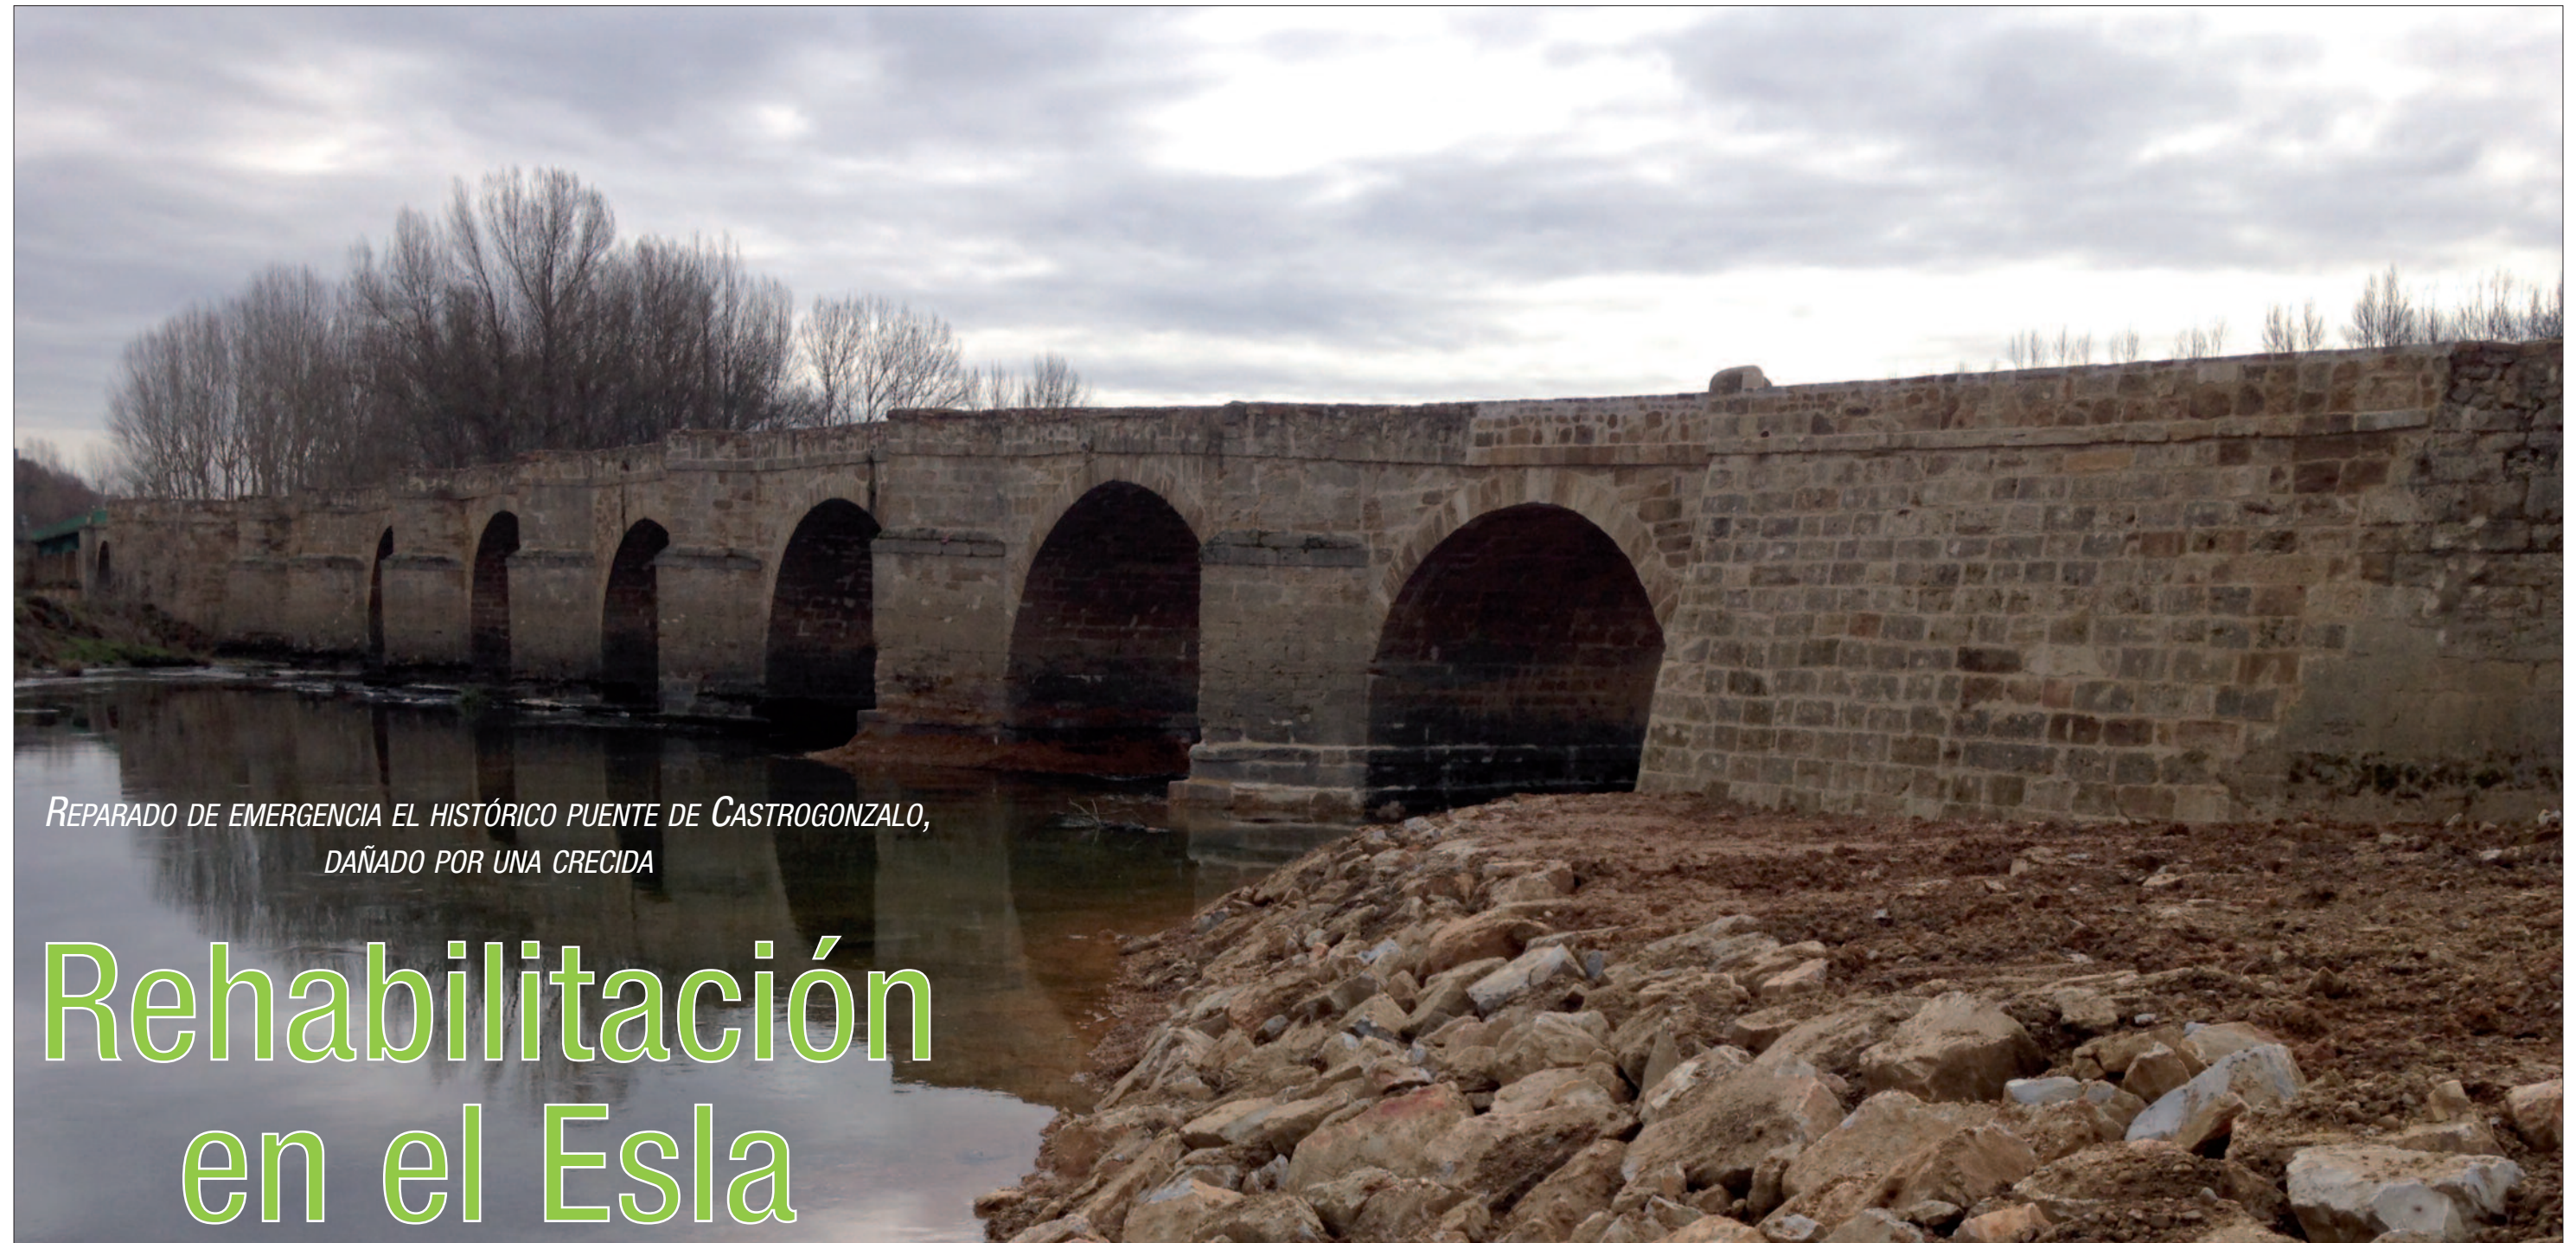
► Estado final del puente Mayor de Castrogonzalo tras la intervención.

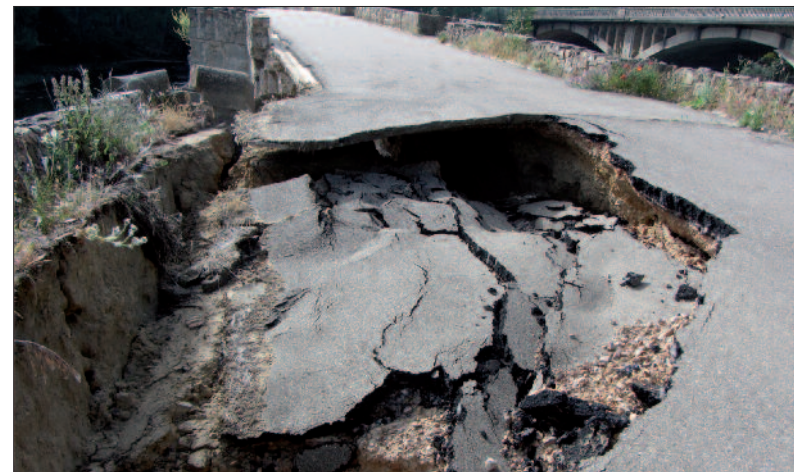
Este tramo sufrió importantes daños estructurales el 1 de mayo de 2016, tras una semana de fuertes caudales en el río Esla debidos a una conjunción de factores, como el deshielo, la lluvia y los desembalses preventivos. La fuerte crecida de las aguas colapsó la cimentación del estribo 2 (lado Benavente) y la zona curva de unión con el arco del vano número 8, provocando el derrumbe del tímpano de aguas arriba de dicha zona curva y de unos 15 metros de muro del estribo, dejando al descubierto los rellenos del interior del puente.

El colapso produjo un socavón en buena parte de la calzada superior del puente, por lo que la circulación en este tramo de vía del denominado camino de Torrizales, que conecta Benavente con Castrogonzalo, se interrumpió por motivos de seguridad. El importante tráfico agrícola de la zona, obligado a dar un gran rodeo para realizar el anterior recorrido, fue desviado a un carril especialmente habilitado de la cercana autovía A-6, dotada con tres carriles en esta zona.

► Estado del puente, con parte del muro del estribo y una bóveda derruidos, en mayo de 2016. Debajo, socavón en la calzada superior de la estructura.

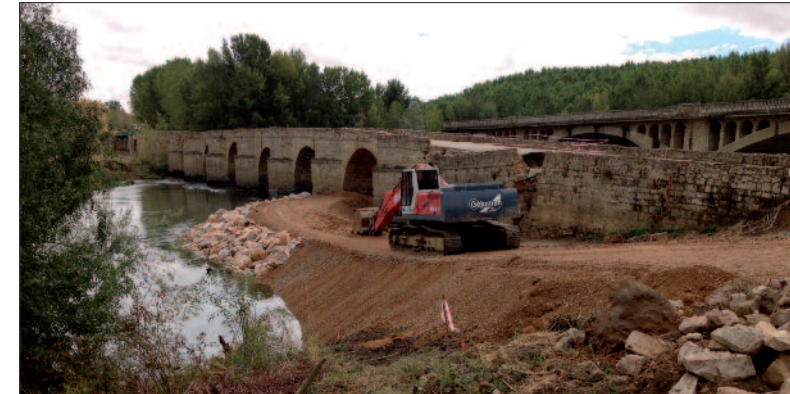
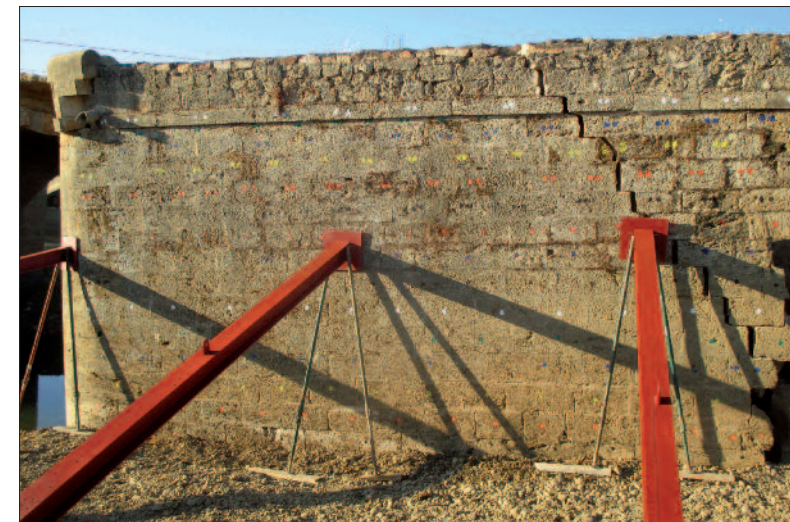
► Imágenes superiores, formación de la ataguía de tierra y apeo del muro dañado, con los sillares marcados en colores. Derecha, demolición selectiva del muro con medios mecánicos.

vadoras, se formó una ataguía mediante tierras procedentes de préstamo formando un terraplén que, partiendo de la orilla, rodeaba la zona de trabajo por ambos lados del puente, generando un recinto al que las aguas del río no podían acceder. En su parte exterior, la ataguía fue reforzada mediante escollera. Bajo el arco dañado se construyó una losa de hormigón, sobre la que en fases posteriores se instaló una cimbra metálica para realizar la reconstrucción de la bóveda.

También se procedió a asegurar las partes del puente no colapsadas. En concreto, el muro de aguas arriba del estribo 2, parcialmente desplomado, se apeó mediante tres jabalcones apoyados sobre una zapata de hormigón ejecutada en la ataguía. Asimismo, se dispuso un zunchado activo (mediante bandas de material polimérico de alta resistencia puestas en carga con tensores) del arco existente entre el estribo y la pila 7 para confinar la estructura y evitar movimientos diferenciales durante el desmontaje de la sillería.

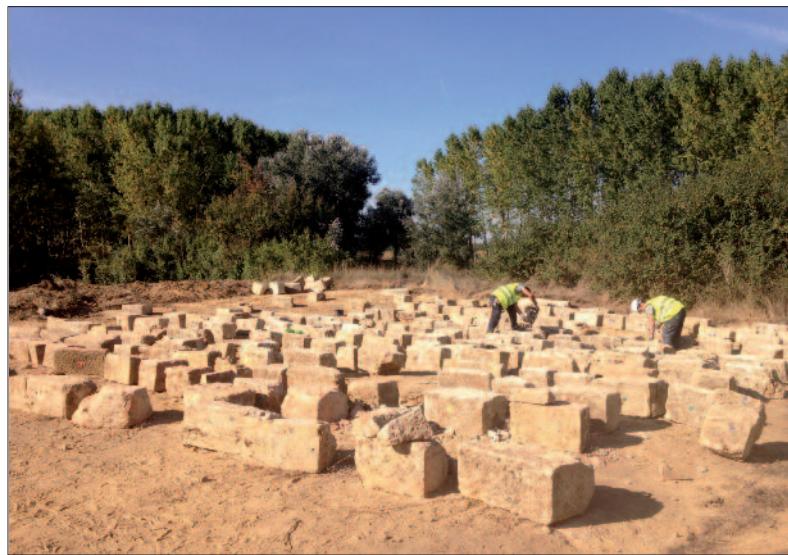
▶ Arriba, inventariado de sillares ya desmontados procedentes de la estructura. Debajo, trabajos de consolidación de la cimentación.

● **Desmontaje y demolición.** Como siguiente paso se procedió al desmontaje de los sillares del muro del estribo, previamente marcados para recolocarlos en su posición original. Esta operación la realizó una retroexcavadora equipada con pinza hidráulica, que desmontó el muro pieza a pieza o por bloques. Los sillares recuperados se depositaron en una explanada cercana para su limpieza (se retiró el mortero de cal adherido) e inventariado por tamaño y ubicación. Aunque se recuperó la mayor parte, algunos sillares desprendidos se encontraban en el río o no se hallaron. Por ello, una parte pequeña de los luego colocados son de nueva aportación.

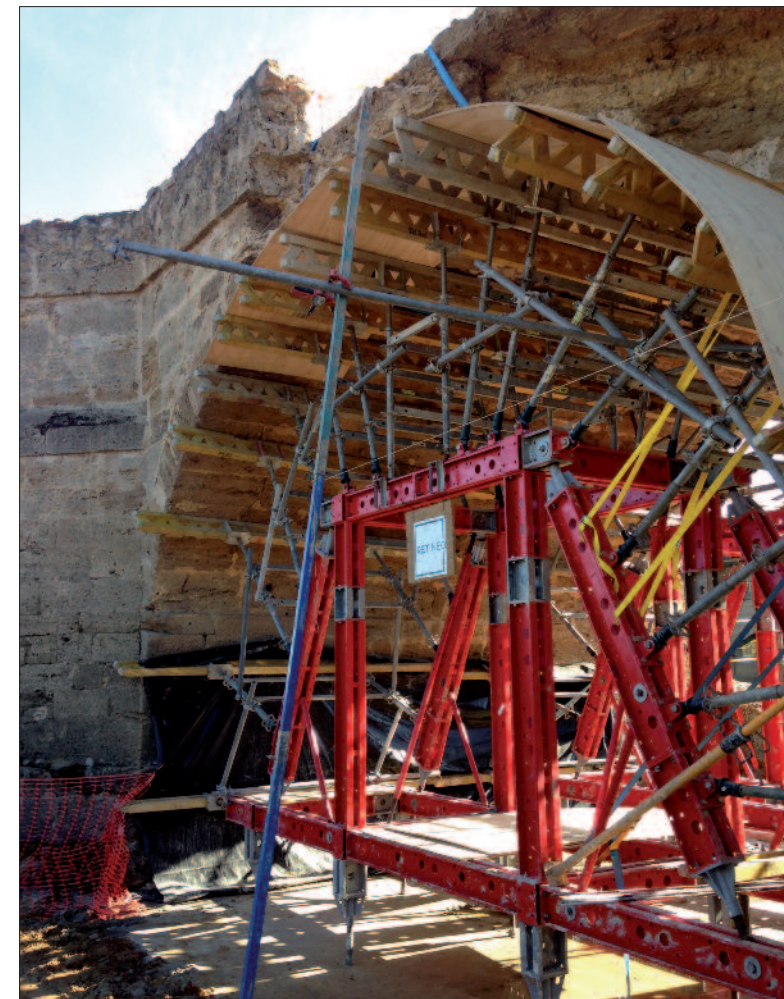
▶ Arriba, cimbra bajo la bóveda dañada, destinada a apoyar su reconstrucción. Derecha, reconstrucción del muro del estribo.

Para la reconstrucción del arco se dispuso una cimbra a medida destinada a asegurar la geometría original. El procedimiento de colocación de sillares fue similar al del arco, pieza a pieza y rejuntados con mortero de cal, ejecutándose el trasdosado con piedra y lechada de cal.

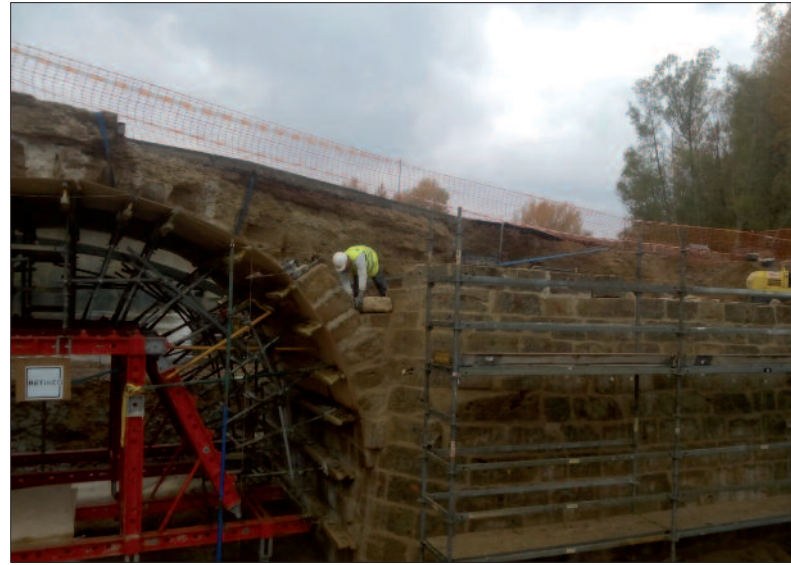
▶ Trabajos de reconstrucción de la bóveda

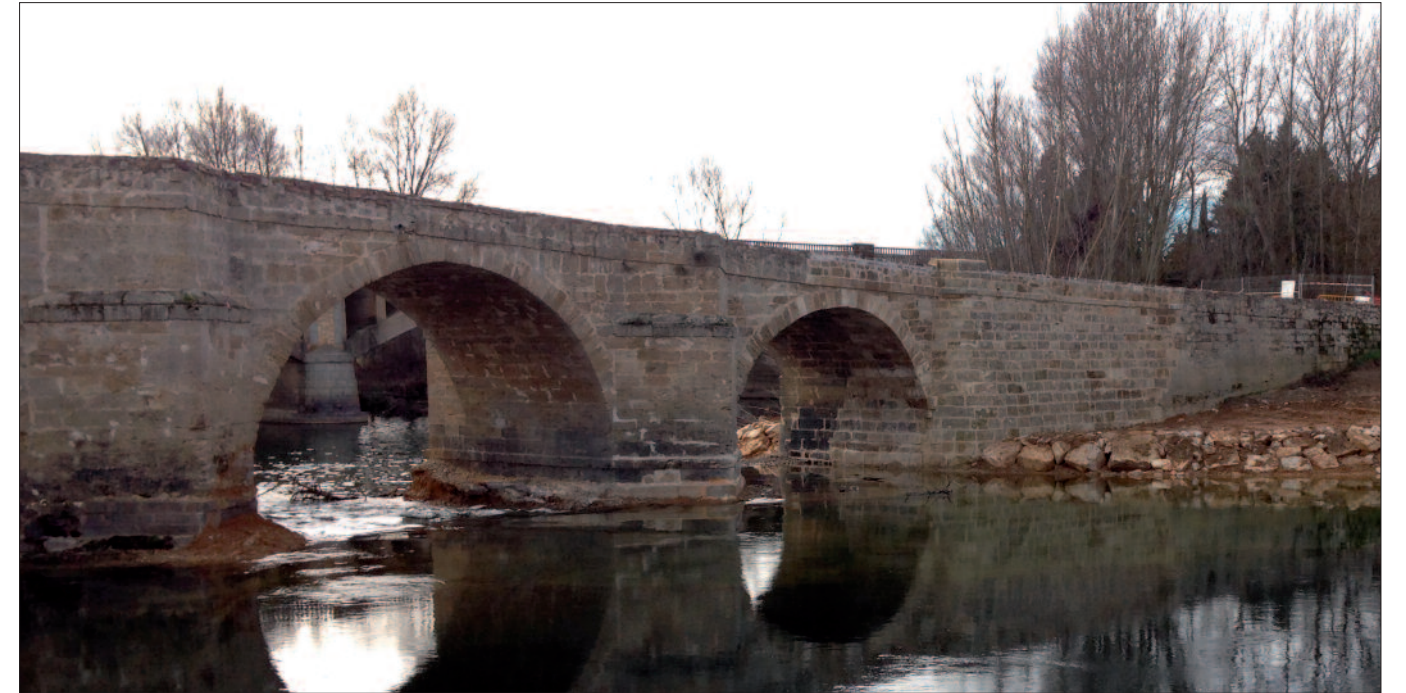
▶ Vista de la zona del puente una vez rehabilitado, en febrero pasado.

● **Trabajos finales.** En la última fase de la obra se acometió la construcción de la losa de hormigón en el tablero y la pavimentación de la parte superior del puente, dejándolo listo para su uso, así como la retirada de la cimbra y de la ataguía. La limpieza general y la restitución de la ribera para dejar el lugar como antes de las actuaciones fueron el punto final de la obra.
